Remodelação de Fachada de Edifício de Habitação Multifamiliar

NOME: Remodelação de Fachada de Edifício de Habitação
LOCALIZAÇÃO: Póvoa de Varzim
PROMOTOR/DONO DE OBRA: Condomínio do Edifício Júpiter
ARQUITETO: SC. Projectos - A.M. Soares da Costa + André Chiote
CONSTRUTOR: Vierominho II - Construção e Reabilitação, Lda
DATA DO FIM DE CONSTRUÇÃO: 31/07/2014

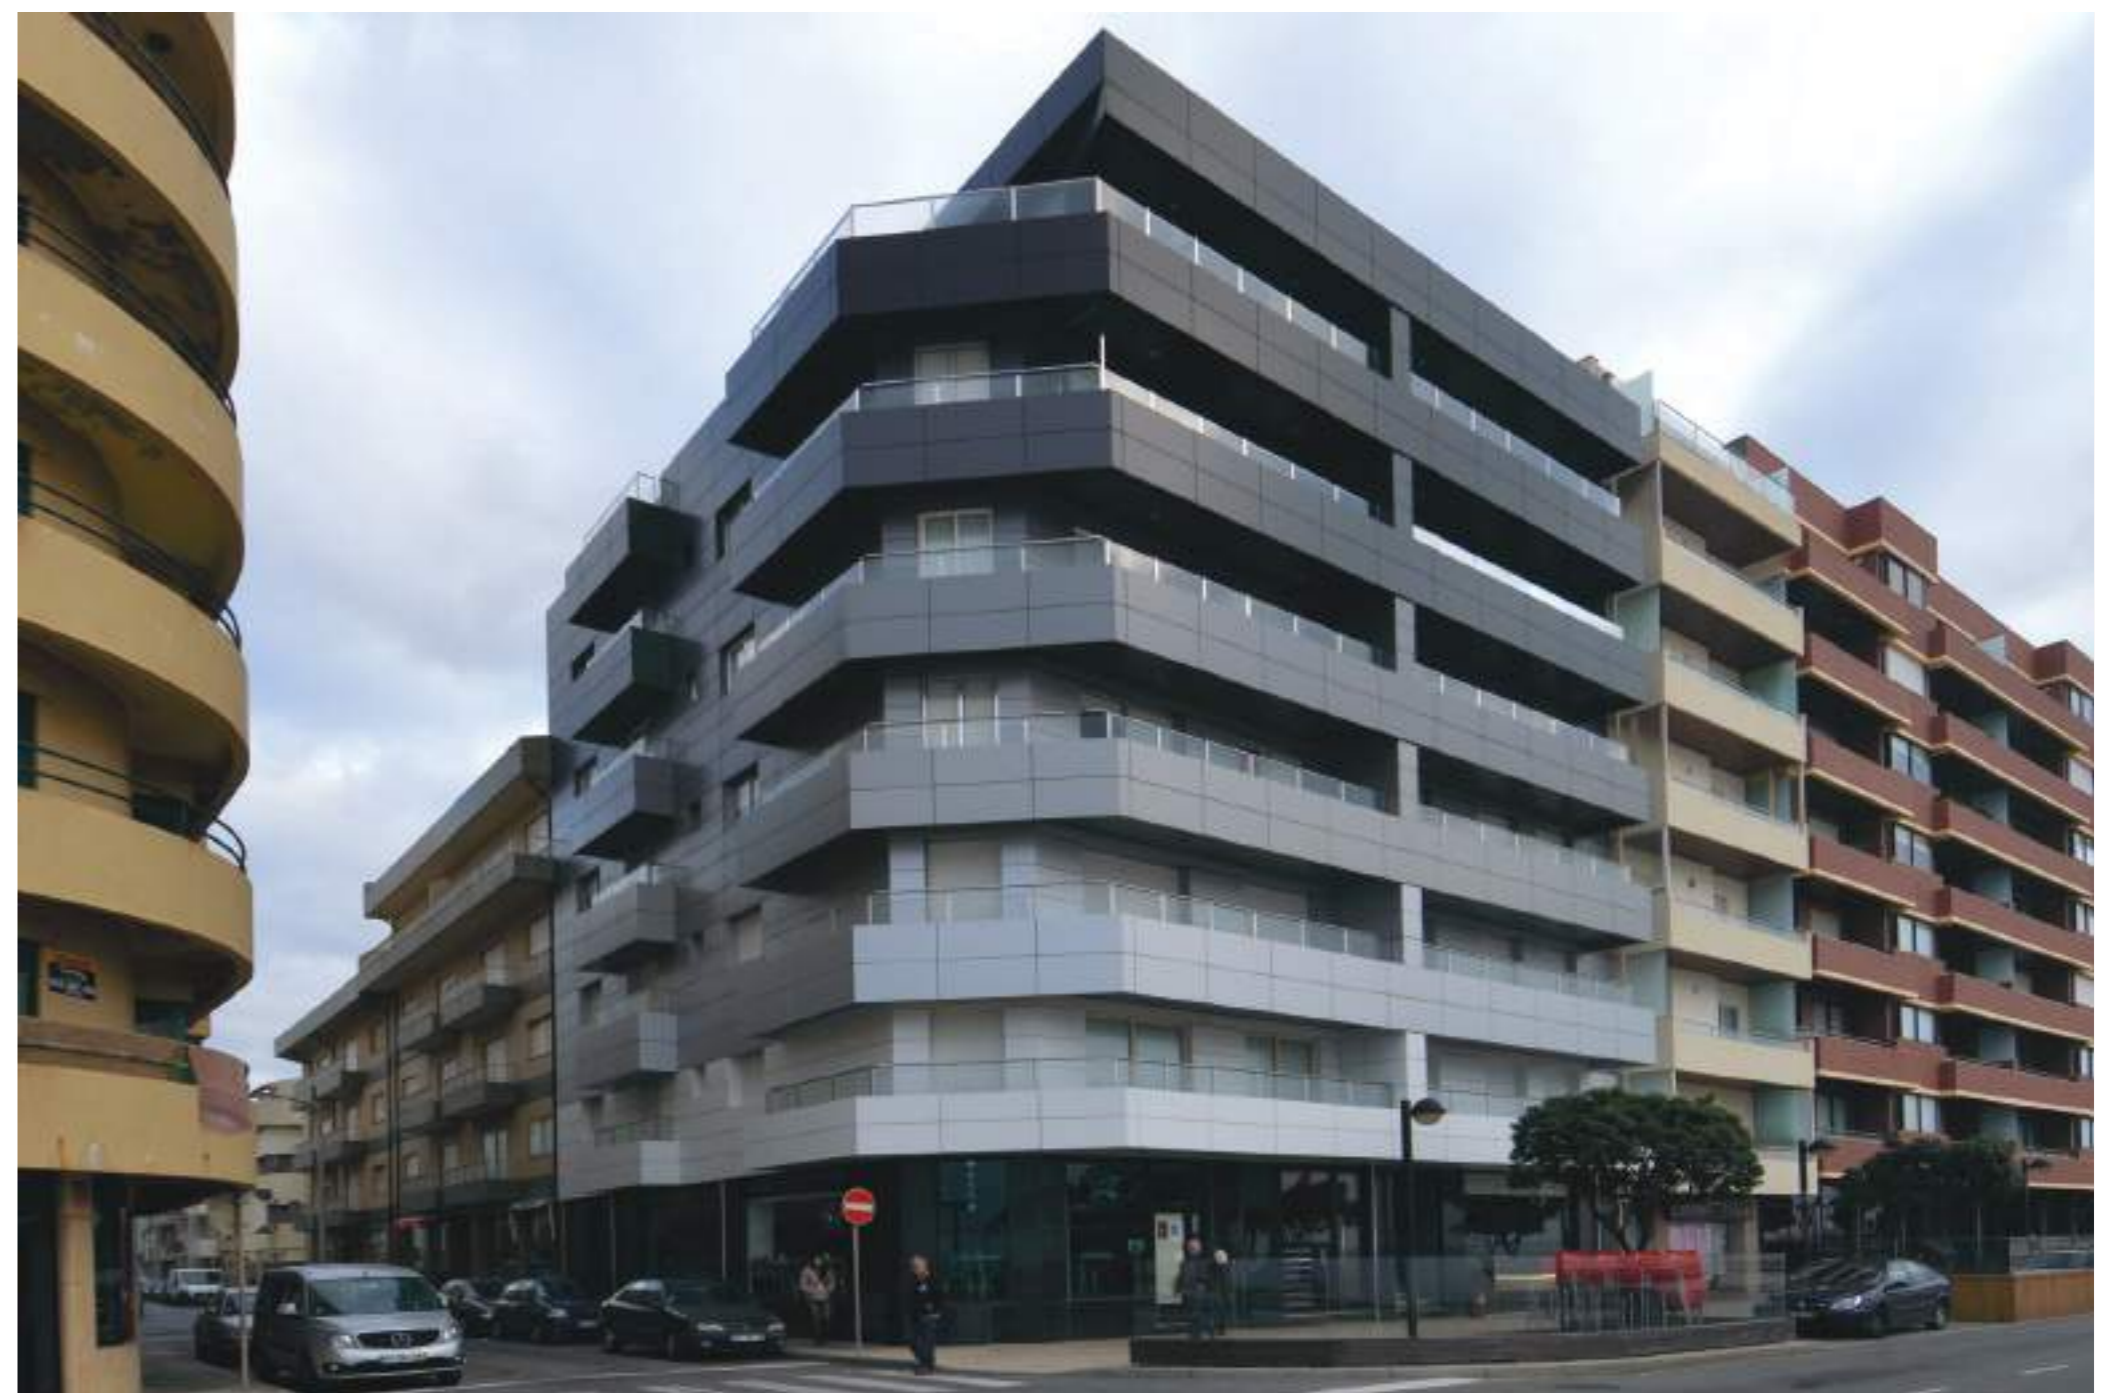
vista do edifício após a intervenção

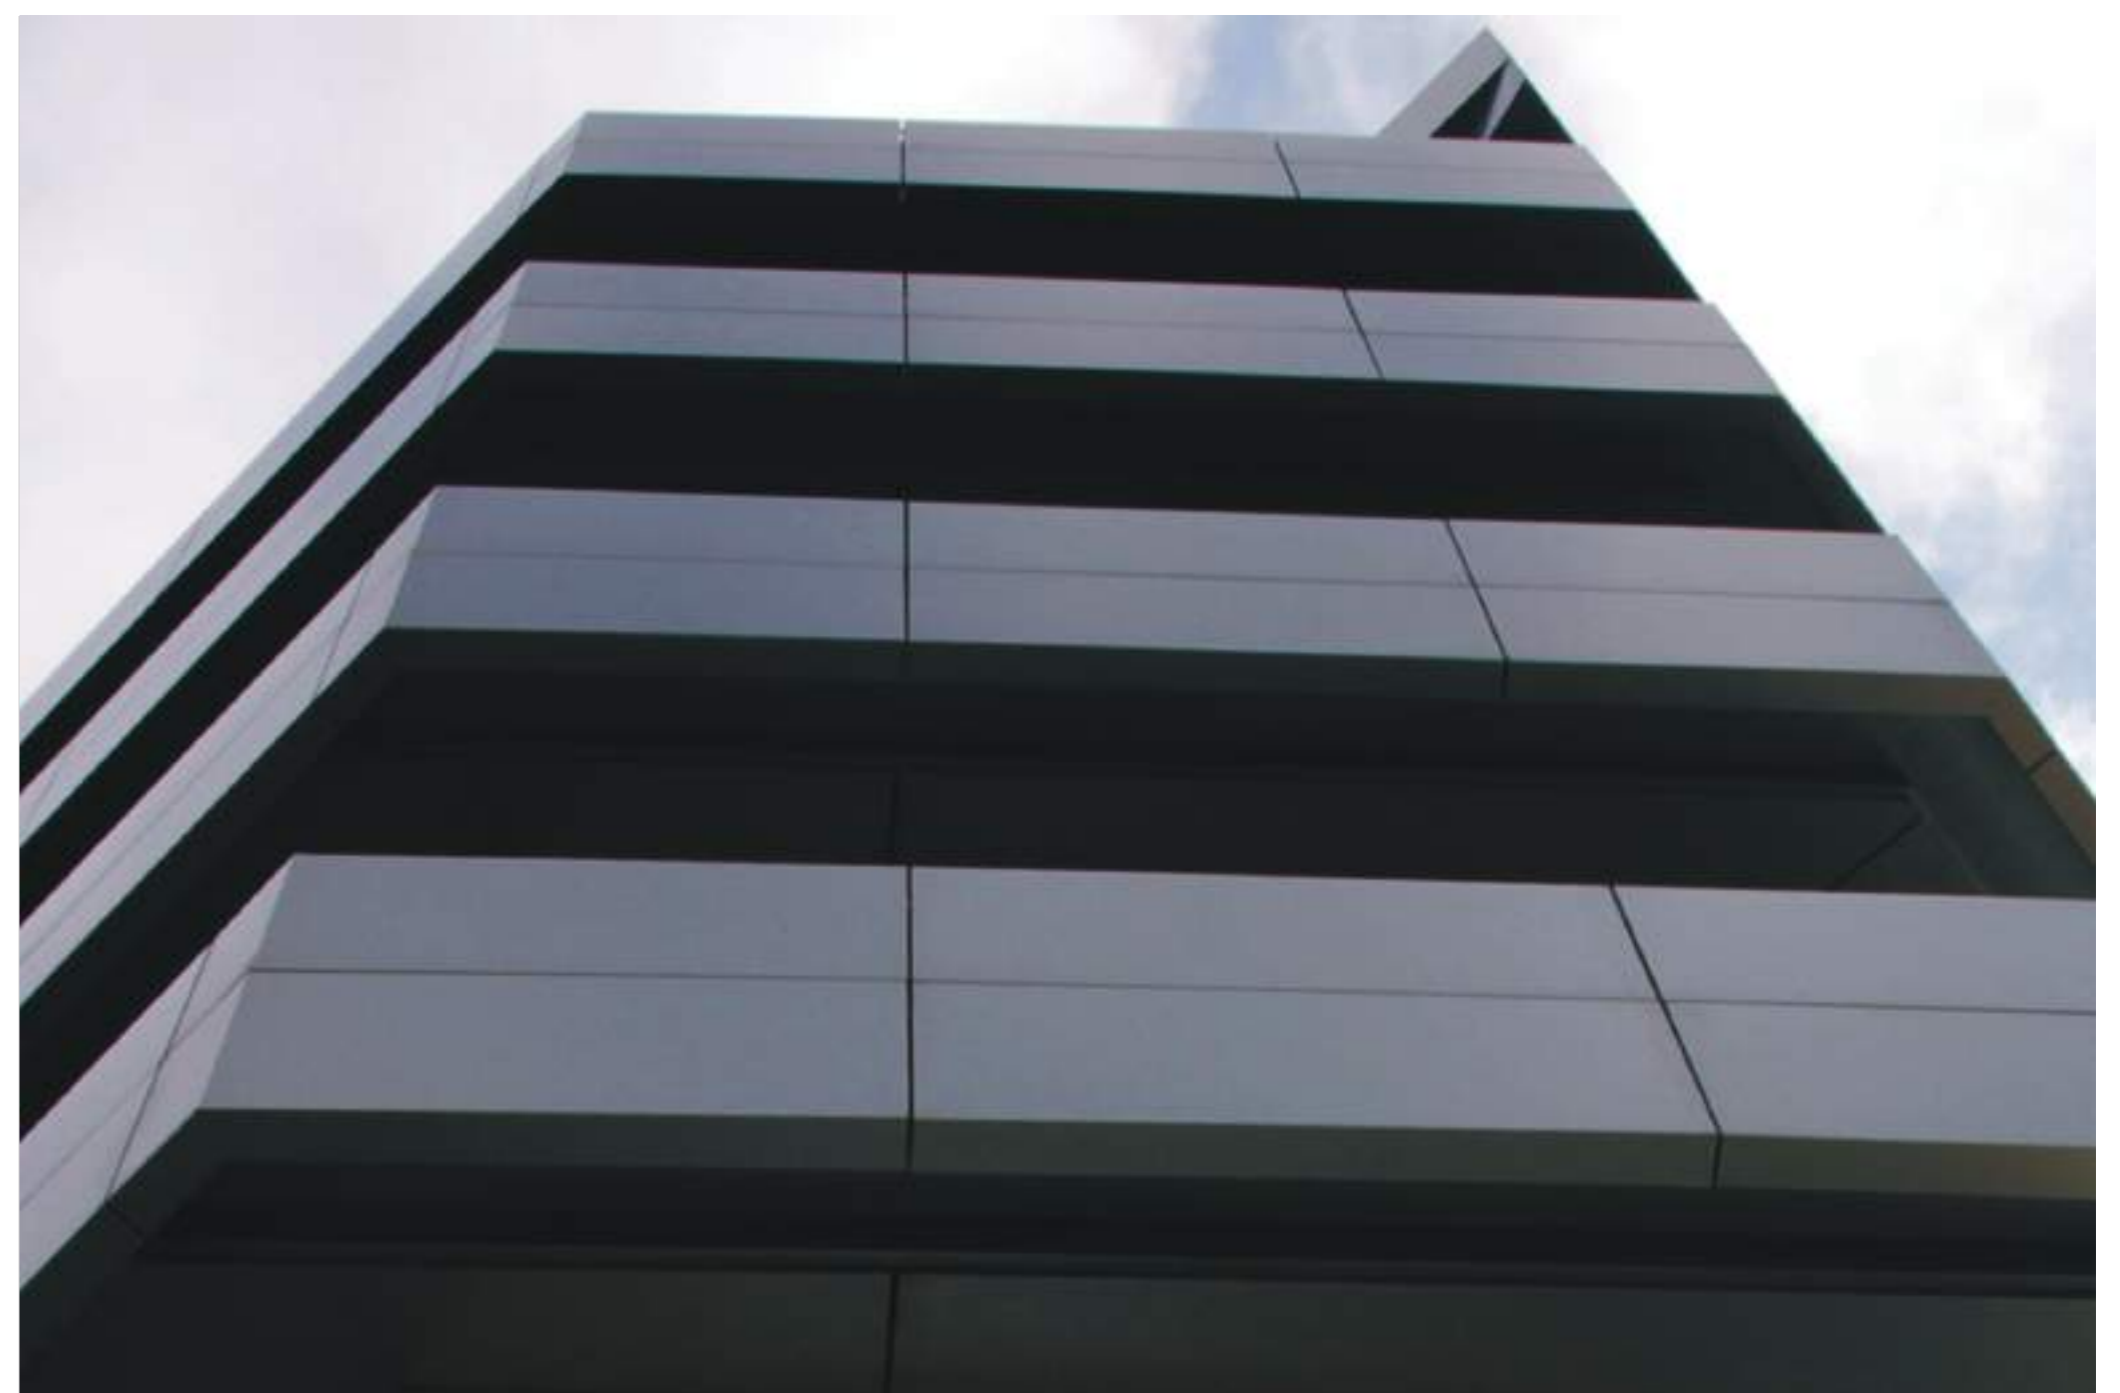
pormenor da fachada remodelada

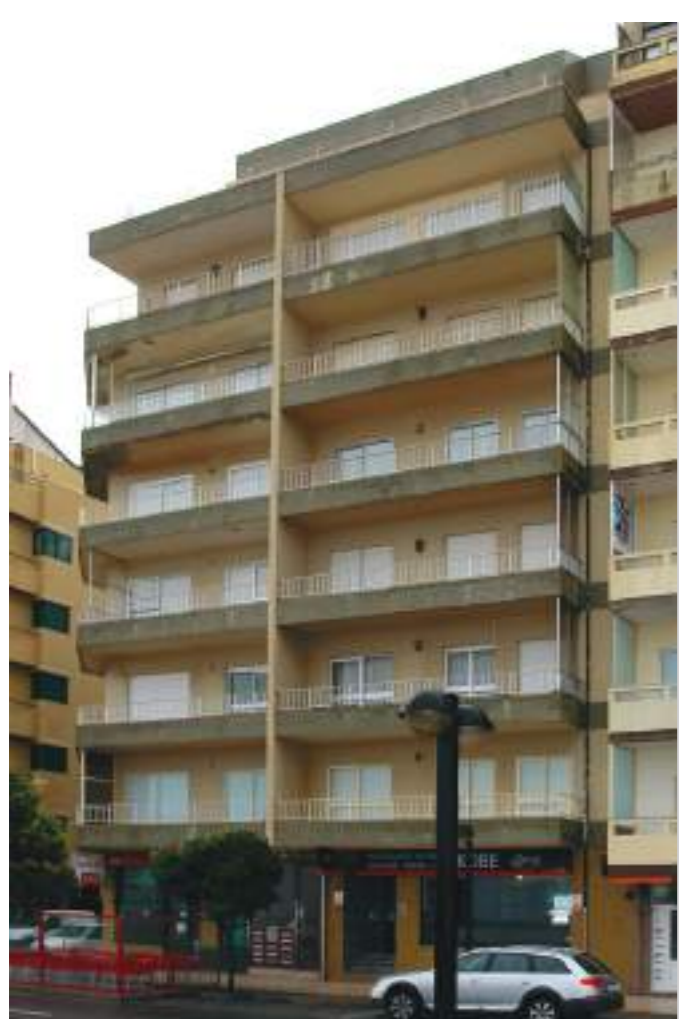
O revestimento em pastilha cerâmica aplicado na fachada tratava-se de uma forra com uma espessura de cerca de 0,5 cm, sendo um material que apresentava sinais de fissuramento provocado quer pela elevada intensidade solar, quer pelos ventos dominantes de grande intensidade ou ainda pelas variações térmicas do pano de fachada.

fachada poente (antes da intervenção)

A intervenção geral suportou-se na ideia de renovação completa de materiais de fachada, cobrindo completamente os existentes e propondo a colocação de sectores em placas pré-moldadas de alumínio composto, de coloração variada (em fachada ventilada), prevenindo-se a inserção posterior de telas de proteção solar (eventual e à discricionariedade de cada condómino).

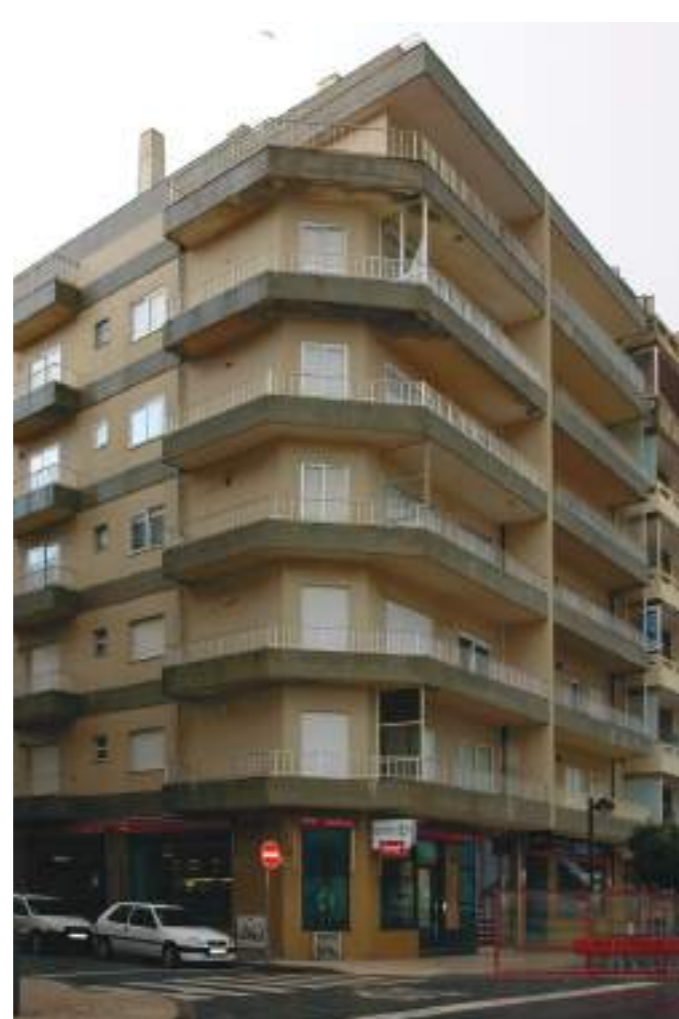
vista do gaveto (antes da intervenção)

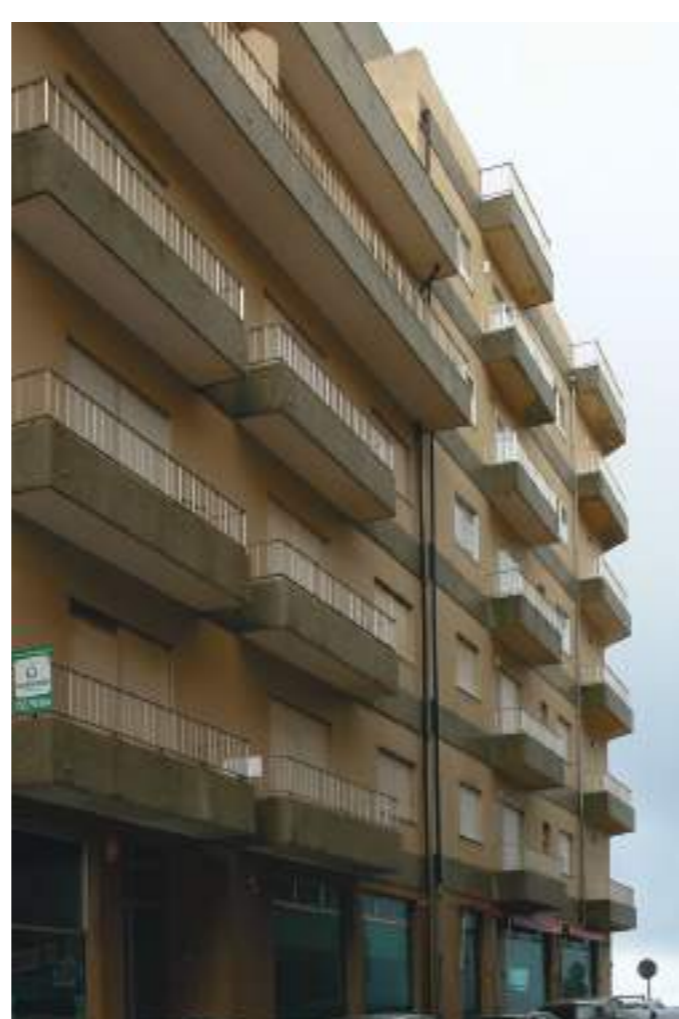
fachada norte (antes da intervenção)

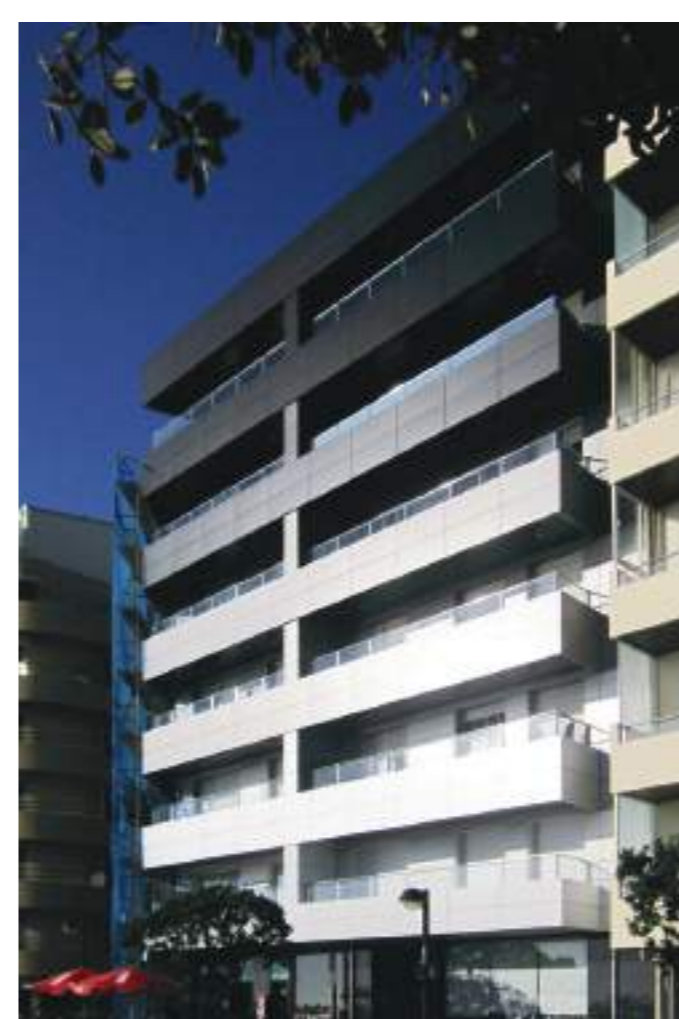
fachada poente (depois da intervenção)

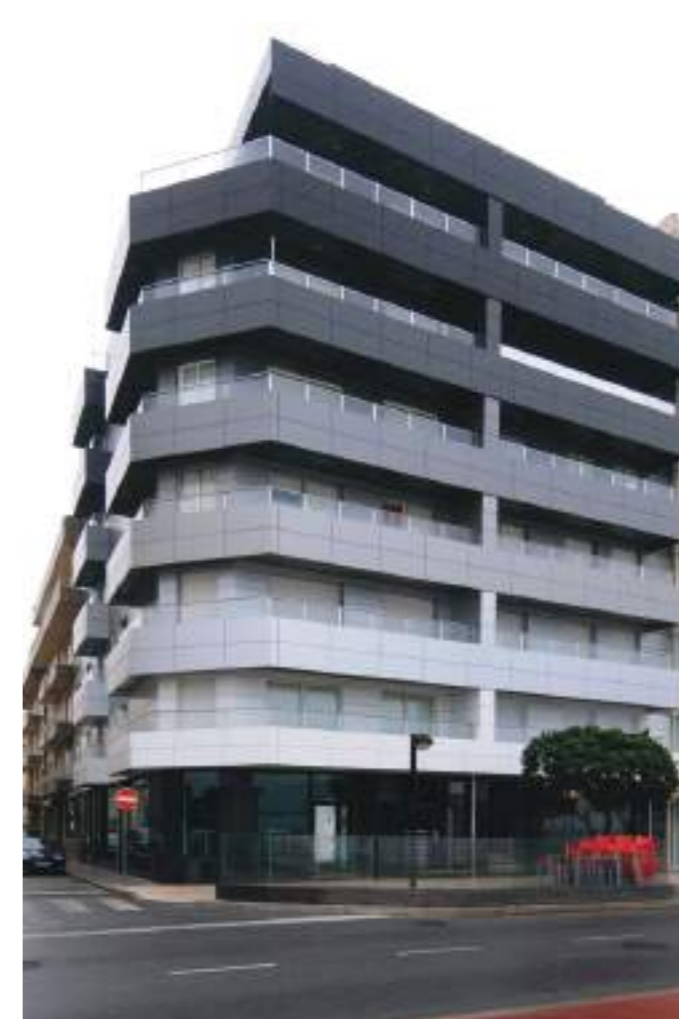
vista do gaveto (depois da intervenção)

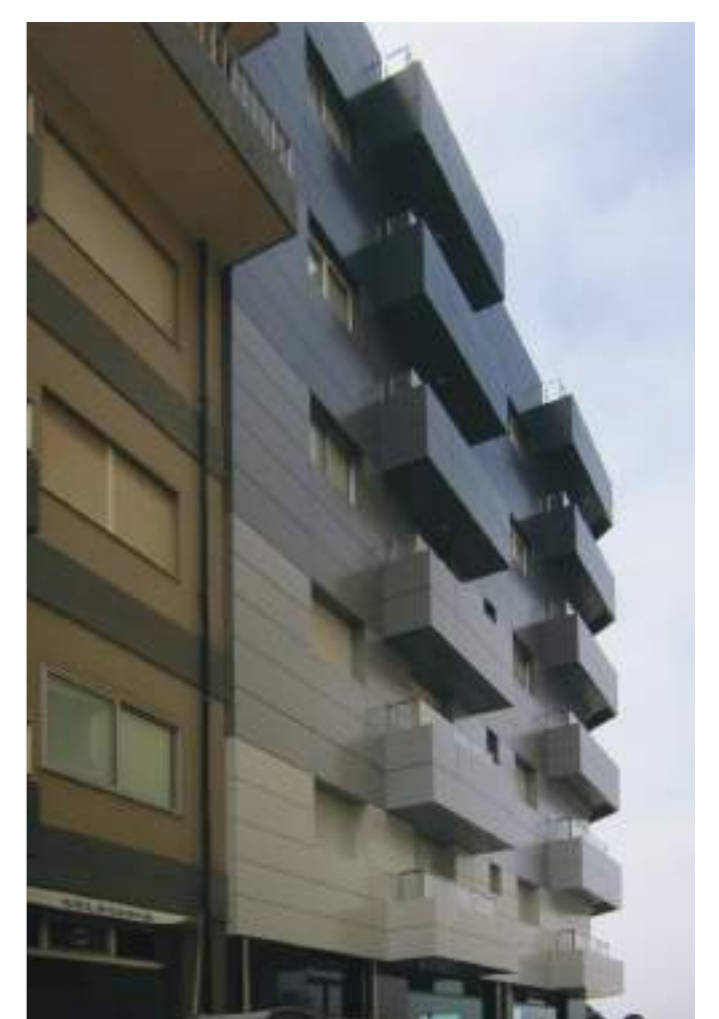
fachada norte (depois da intervenção)

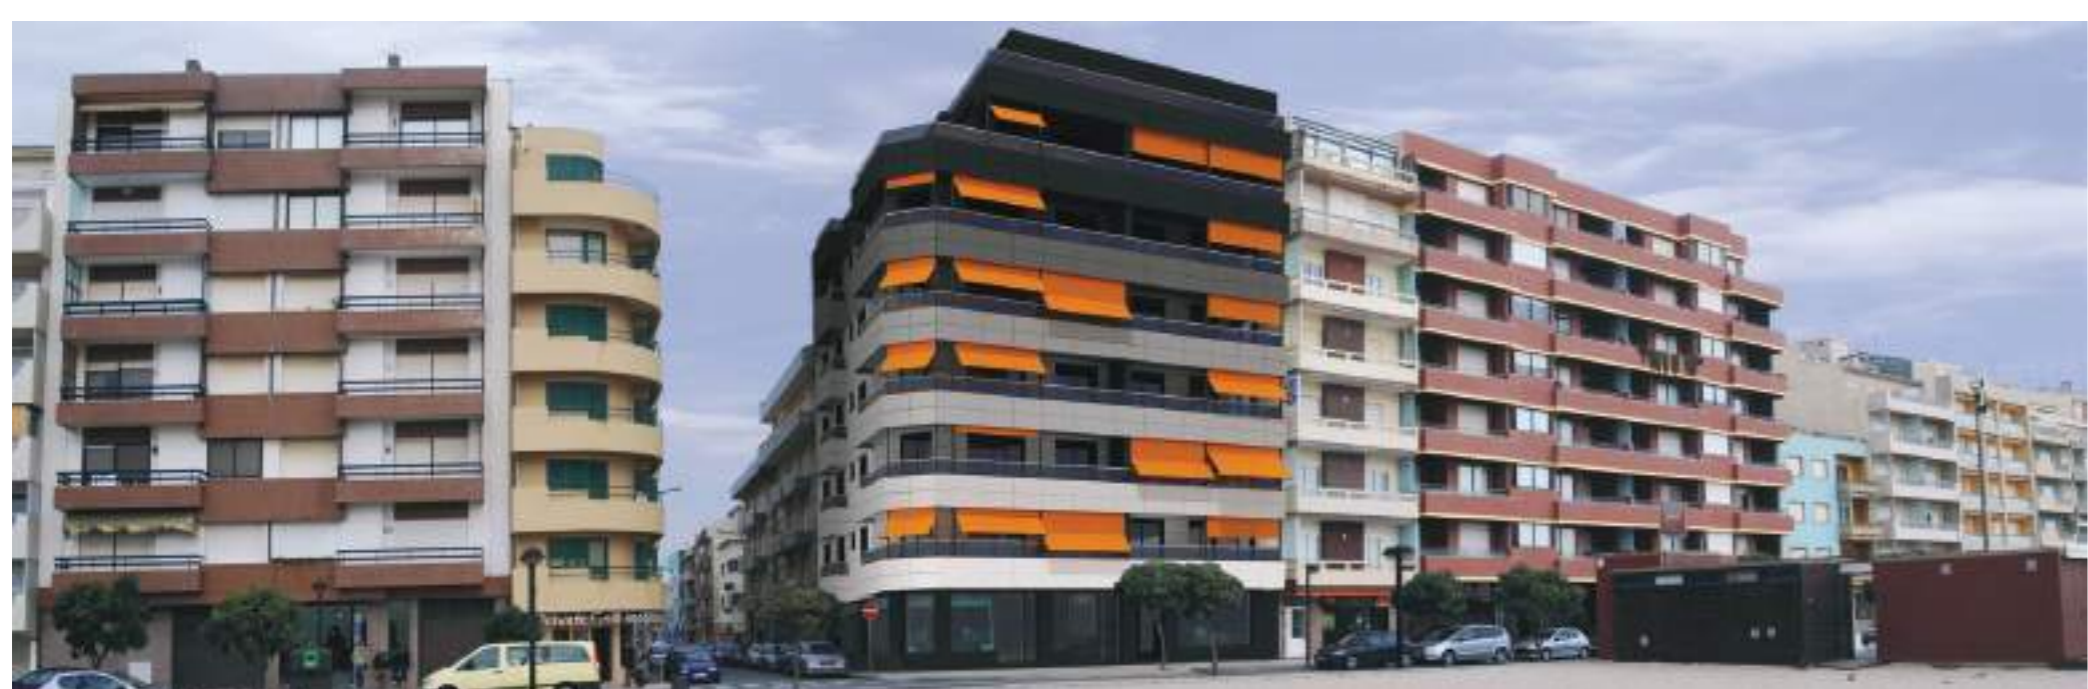
proposta de intervenção

A proposta de intervenção, situou-se nos três alçados do edifício (fachada poente exposta à Avenida dos Banhos, fachada norte exposta à Rua Serpa Pinto e fachada nascente exposta ao interior do quarteirão), incluindo-se os recuos em cada varanda, que correspondeu a todos os pisos incluindo o piso térreo.

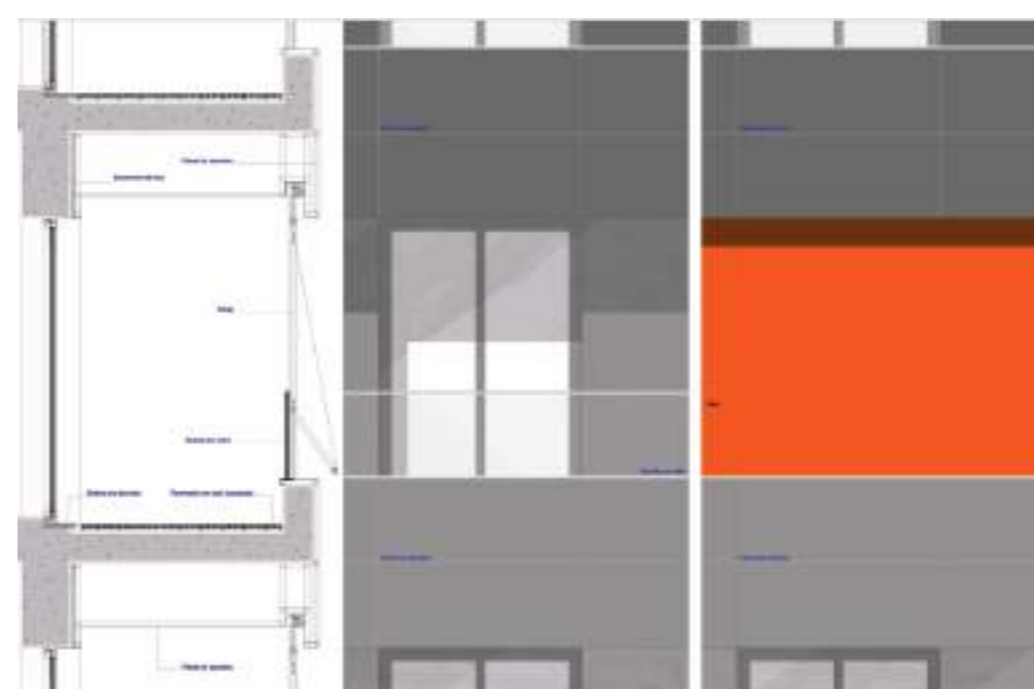
pormenor técnico da intervenção na fachada

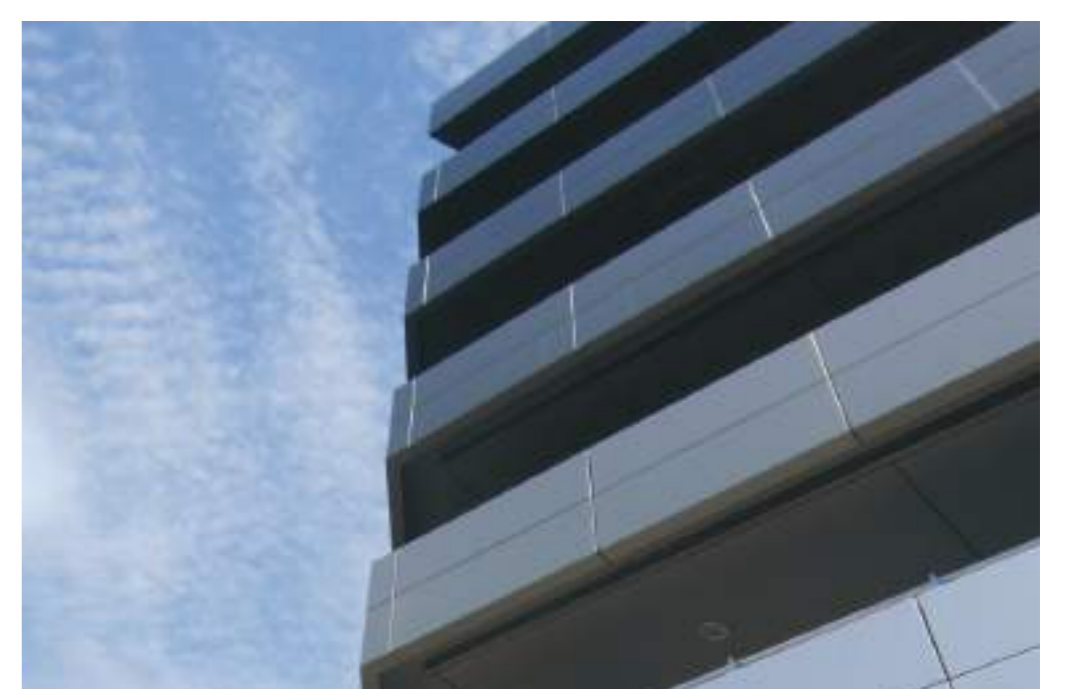
pormenor da fachada (após a intervenção)
